理查德 · L. · 米汉 (RICHARD L. MEEHAN)

## 印尼达瑞铅锌矿矿址风险与尾矿处置安全问题

**概要:** 以下, 我将根据现有信息、在未经实地考察的情况下, 就中色(印尼)达瑞矿业有限公司 (Dairi Prima Minerals, 以下简称“达瑞矿业”) 位于北苏门答腊省达瑞县的铅锌矿的尾矿坝稳定性风险发表评估意见。

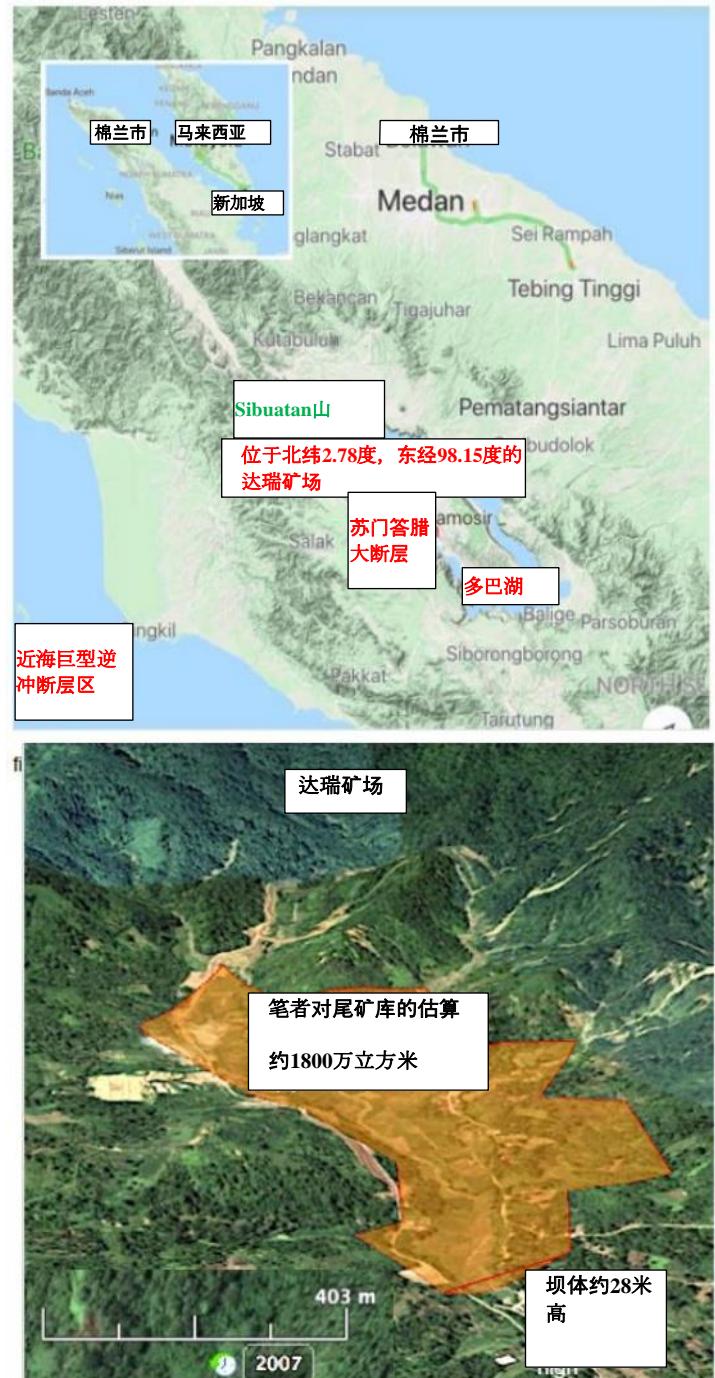
图2 根据笔者估算的尾矿库示意图

根据目前的 3000 万吨开采规划，我估算地上废浆储存量大约为 1000 万立方。另外还需要增加库容来储存暴雨水量和滑坡残体（见下文）以及安全超高（储备容量）。考虑到所有这些因素，我估计储存设施的全库容约为 1800 万立方米。如果这一估算正确，就需要建造如图 2 所示的尾矿设施。需要注意的是，这一估值假设膏体回填计划完全成功实施，但目前无论是经济层面（需要数百万吨昂贵的水泥）、技术层面（没有提出成功的膏体制备方案）或安全层面（膏体回填可能增加有毒化学品从废弃矿井泄漏到环境中的可能性），其可行性都还没得到论证。

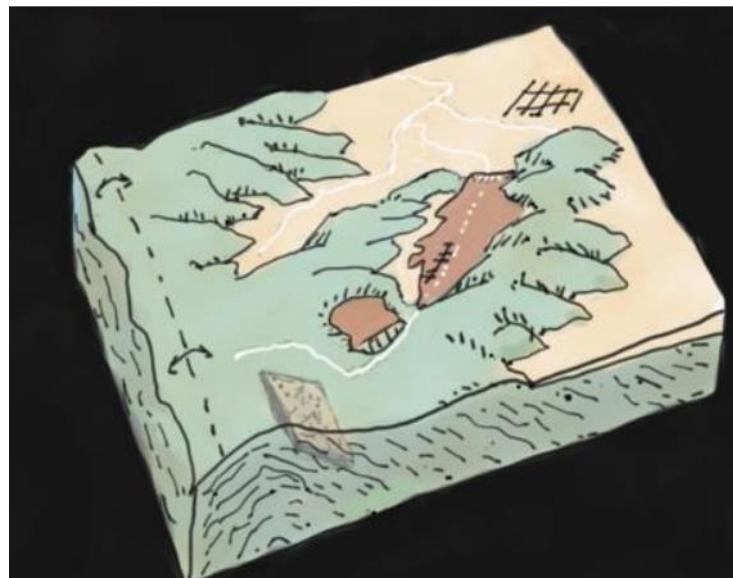
图3 总体地质特征与报告的备选尾矿坝处置区简图

拟建尾矿坝区域的地基特征尤为重要。整个项目区的地下岩石（包括各种矿体）大多是非常古老的（石炭纪-二叠纪）岩石、碳质页岩和白云质粉砂岩，这些岩石在苏门答腊岛西岸因板块汇聚发生了断层和褶皱（图3a中的浅绿色部分）。根据米德尔顿2003年的研究，该地层由东西走向的倾斜岩层组成，倾角约为45度，有脆性构造变形造成的断裂。查看各种显示索科米山谷近期（2019年）路堑的图片可以看出，倾斜岩层序列如我的简图（图3a）中所示，向北延伸至山谷两侧的山丘。

大约7万多年前，多巴（Toba）火山爆发，让该地区被热灰流所覆盖，形成熔结凝灰岩，通常被称为多巴凝灰岩（图3a中的浅黄色部分）。根据米德尔顿的研究（显然是基于阿尔迪斯（Aldiss）等人1983年的论文），这些沉积物构成索科米谷底的底部，而尾矿区就拟建于此。

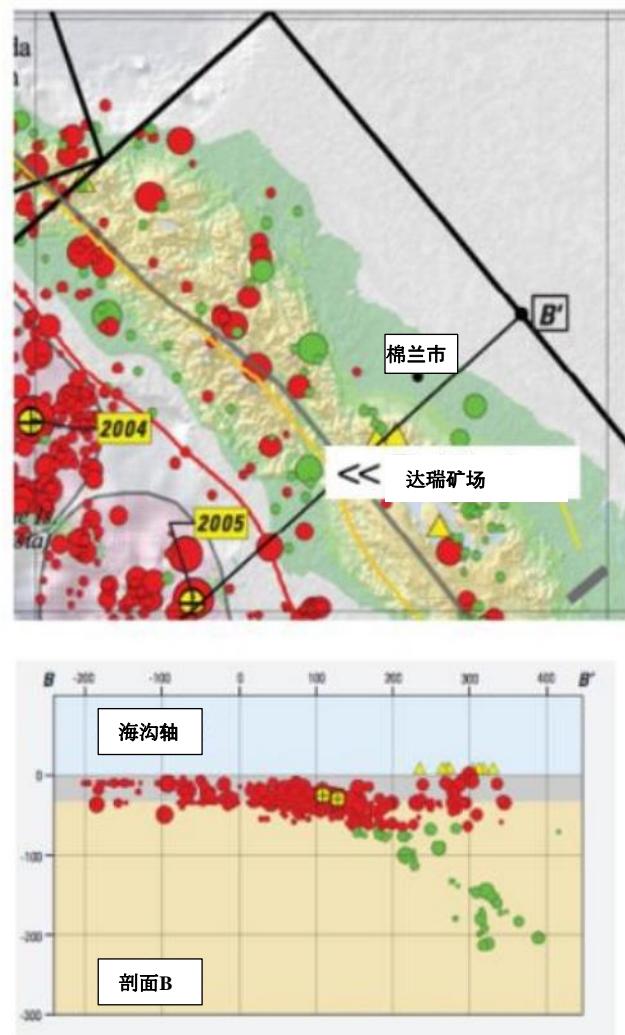
图3 历史上发生的地震 (Hayes et al., 2013)

该矿位于世界上最活跃的地震带之一，沿苏门答腊岛俯冲带巨型逆冲断层分布，明显靠近一个三板块交界处。这个交界处分别在 2004 年和 2005 年发生了 9 级和 8 级以上的地震（图 3）。这两次地震让远在曼谷的建筑物都发生了晃动，并造成了严重的区域性破坏，包括路堤和桥墩。而尾矿坝在地震中的表现与这些设施类似。强烈的地面震动还破坏了班达亚齐（Banda Aceh）的设施，而班达亚齐与达瑞矿距地震发生地的距离相当。日本调查人员（Sorenson 等人）发现，其破坏程度约高达日本气象厅的 6 级标准。这一破坏烈度（6.0-6.4 级）会造成如下后果：

图3显示历史地震的地图和横截面是从美国地质调查局（USGS）（Hayes et al., 2013）发布的该地区地震情况综述中提取的。这张地图和许多其他出版物提供了关于该区域地震活动的全面信息，足以评估地震风险。

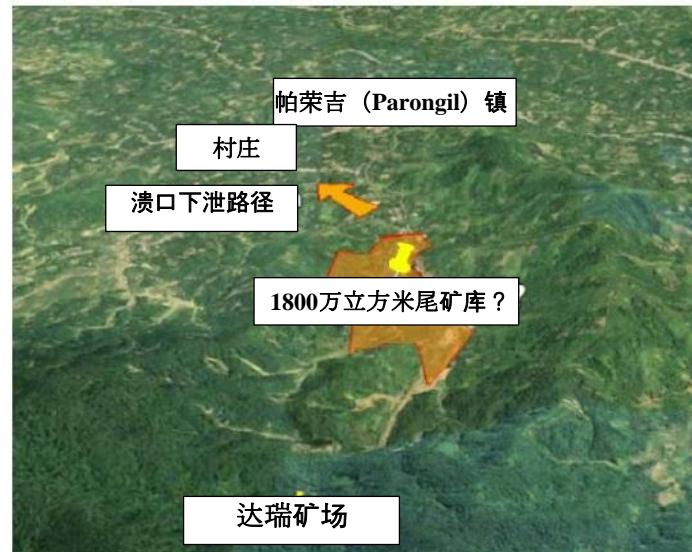
图4 溃口出现时的泥浆下泄路径

总之，拟建的达瑞矿位于世界上地震风险最高的地区之一。虽然目前尚不清楚达瑞矿业打算如何处置可能产生的尾矿，但我无法得出如此结论：在尾矿库“关闭”后的几十年内，很可能会出现地震引发的尾矿坝溃坝突发事故，形成灾难性的溃口，让泥浆向北下泄。

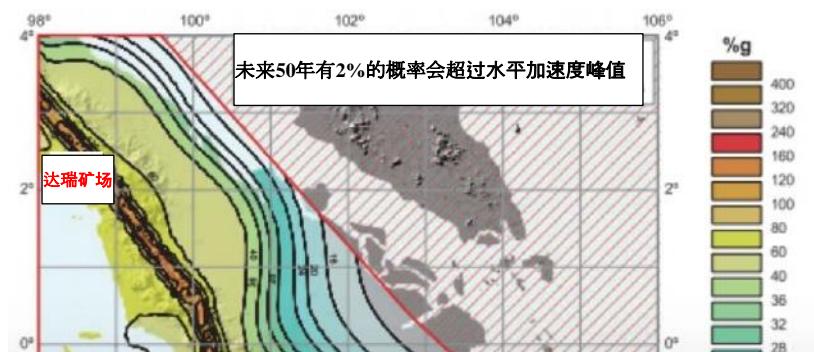
图5 拟建达瑞尾矿坝临近苏门答腊断层，可能发生震级高达7.5-7.9级、加速度高达1g的地震。

虽然近海俯冲带的特大地震对尾矿库等长周期构筑物已经构成威胁，但苏门答腊大断层（Great Sumatra fault）可能发生更危险的地震，而苏门答腊大断层位于达瑞矿场以东仅15公里处。根据彼得森等人（Petersen et al., 2004）和其他人的估算，该断层能够生成震级高达7.5到7.9级的地震，在距离如此之近的情况下，这样震级的地震可能会产生非常高的地震加速度，约达0.5-1g（图5）。

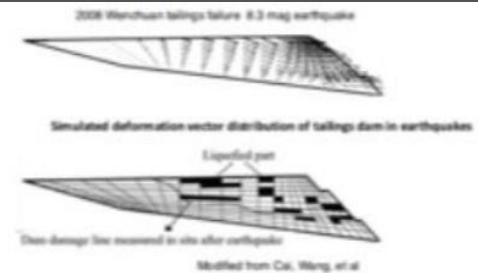
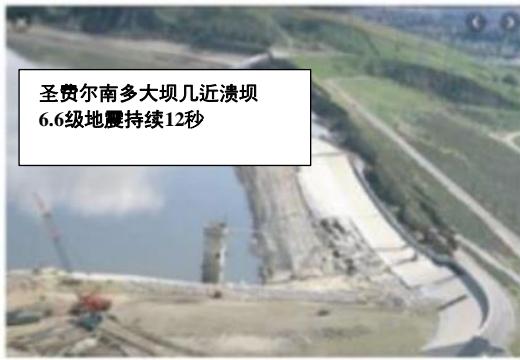
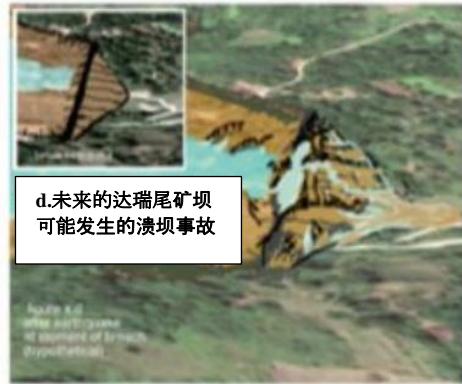
除地震外，其他环境条件也威胁着尾矿坝的安全。高降雨量容易让尾矿上方山体发生地面塌陷，造成山体滑坡和泥石流。潮湿气候使尾砂难以干燥，导致尾砂不仅含水量高，而且蓄水量大，这在即便只有一个小溃口的情况下也大大增加了不稳定性和高流动性。正如我对老挝桑片-桑南内大坝（米汉，2019年，图5a）的调查表明，热带条件严重削弱了重型构筑物（甚至是小型围堰构筑物）的地基支撑，还容易形成强大的地下水压，破坏其稳定性。所有这些水文状况在拟建的达瑞矿尾矿区都很突出（见下文对达瑞矿洪水灾害的具体讨论）。

汛期时由于大量雨水涌入库内，湿法尾矿库事故最为危险。挡水构筑物的开裂和滑坡最初表现为如圣费尔南多大坝所出现的局部损毁，如图 6b 所示 (Castro 等人, 2003)。圣费尔南多大坝只经历了几秒钟的强烈晃动，而 7.5 到 9 级的更强地震会产生持续时间更长的震动。在这种震动下，即使是建造得很坚固的大坝也会出现数米的开裂和滑坡。这会使拟建的达瑞尾矿坝坝体出现溃口，让水流和湿尾矿泄漏，(如鲍德温山水库<sup>3</sup> (Baldwin Hills Reservoir) 和巴西布鲁马迪纽尾矿坝事故)。

图 6 a. 2008 年老挝桑片-桑南内大坝溃坝；这张照片拍摄后不久，大坝决堤，5 亿立方米的水倾泻 100 公里，淹没了 6 个村庄。虽然没有发生地震，但此坝建在在典型的易渗、不坚实的热带土壤上，且建造质量不过关，因而无法经受住蓄水的考验。b. 加州圣费尔南多大坝在持续时间很短的 6.6 级地震中几近溃坝。若震动再持续几秒，大坝就会溃决，造成大量人员死亡。c. 蔡、王等人对 2008 年汶川地震中某尾矿坝的分析表明，该尾矿坝在 8 级地震中发生溃坝事故。d. 达瑞矿场尾矿坝在强震中的可能表现，地震可能发生在临近矿场的大苏门答腊断层带。
