La délocalisation du village de Hamdallaye en pleine du Covid-19

Comment la CBG ne respecte pas les Normes de Performance de la SFI

Juin 2020

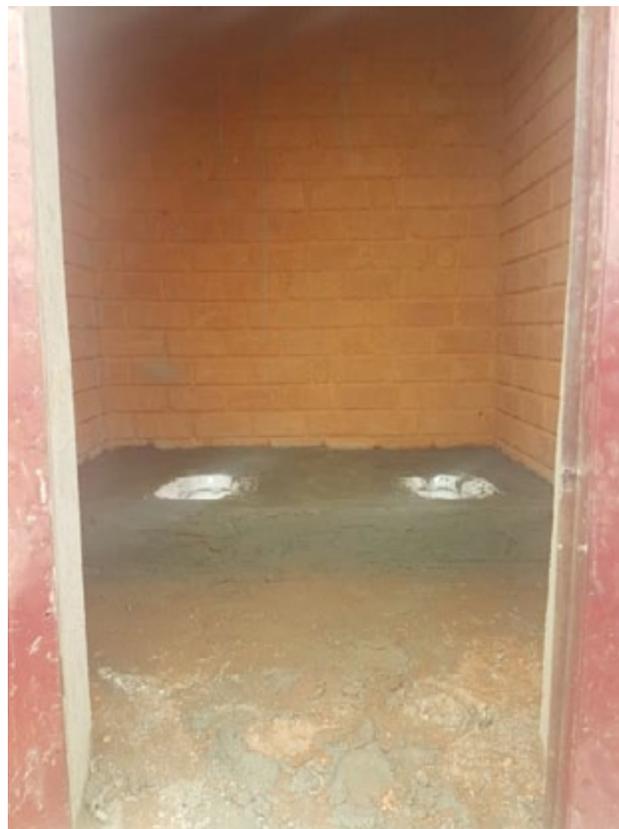
D’après les familles de Hamdallaye, la qualité des logements est médiocre et les infrastructures sur le site sont inadéquates, notamment en ce qui concerne l’eau et l’assainissement. Les toilettes sont mal construites en raison de la faible profondeur des fosses des latrines, ce qui a entraîné des odeurs nauséabondes, des colmatages et des conditions insalubres. CBG a construit six forages équipés de pompes à motricité humaine sur le site de réinstallation, mais les résidents signalent des problèmes d’approvisionnement, qui peut être dû à une insuffisance d’eau souterraine. Le faible approvisionnement en eau a signifié que les femmes, qui sont généralement responsables de la collecte de l’eau à domicile, ont dû attendre dans de longues files d’attente aux forages près de la mosquée et du

Les toilettes manquent d’intimité et sont mal construites.

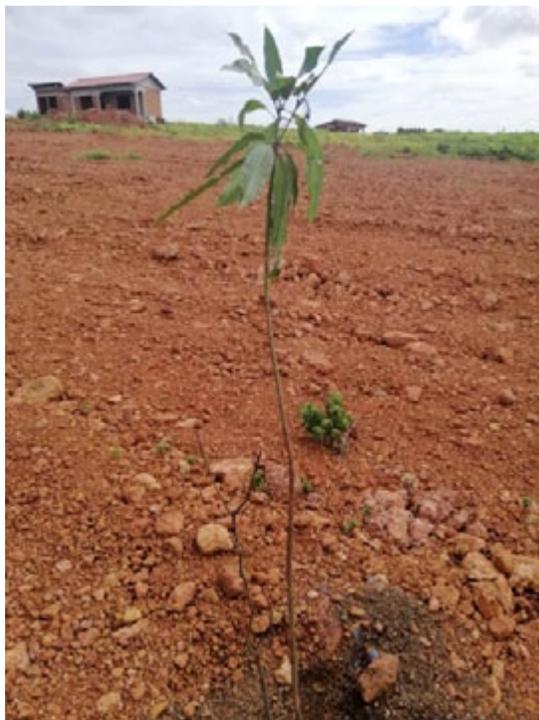
La couche de terre arable est essentielle pour la végétation ; sans elle, le site de réinstallation restera incultivable. CBG déclare avoir planté plus de 3000 arbres et plantes sur le site, avec un taux de réussite de 55%. Cependant, les habitants de Hamdallaye rapportent que les arbres que CBG a plantés il y a un an - s'ils ont survécu - ont montré peu de croissance et ne fournissent aucune ombre pour les abriter de la chaleur intense, contrairement à leur ancien village luxuriant.

Les arbres plantés par CBG il y a un an sur les terres stériles du site de réinstallation montre peu de signes de production d'ombre dans un avenir proche.

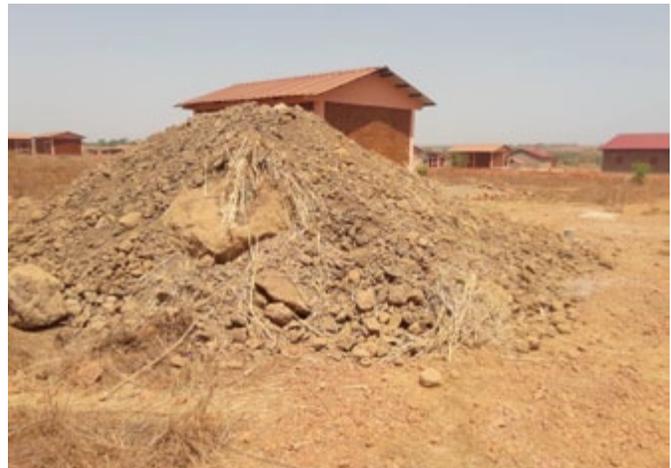
Point important, les maisons étaient construites sur la terre qui n'a pas eu réhabilité pour s'assurer qu'elle est cultivable ce qui rendra la restauration des moyens de subsistance des communautés encore plus difficile à l'avenir. Le site lui-même se trouve au sommet d'une colline stérile, qui est une ancienne zone d'exploitation de la bauxite de la CBG. Malgré le fait que le site était choisi pour le nouveau village de Hamdallaye en 2015, la société n'a pas recouvert la zone d'une couche de terre arable ni planté d'arbres qui fourniraient de l'ombre aux résidents au moment de la réinstallation. A ce jour, la CBG a uniquement déposé de petites quantités de terre végétale sur neuf parcelles. La majeure partie, du site est inapte à soutenir des activités agricoles, maraichère ou servir de zone de pâturage. Les

Le nouveau site de réinstallation de Hamdallaye qui manque la terre noire

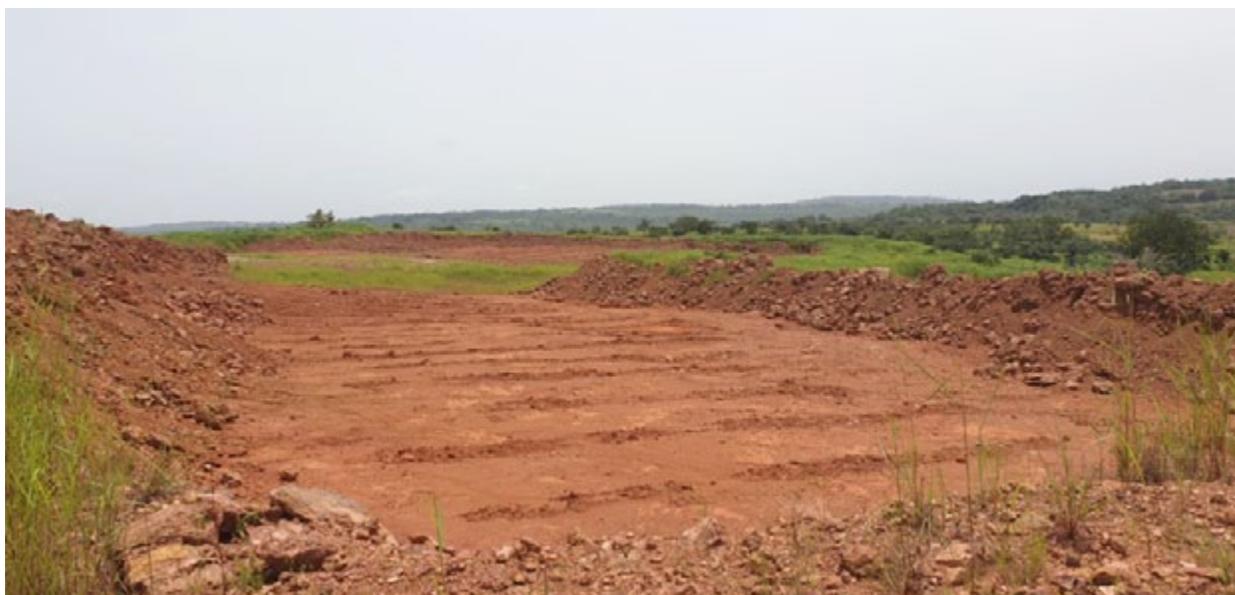
Il convient de noter que l'incapacité de la CBG à remettre en état de manière satisfaisante les terres qu'elle a exploitées dépasse le village Hamdallaye pour toucher l'ensemble de sa concession. Les communautés signalent que les terres précédemment exploitées en dehors de la zone de Hamdallaye que CBG prétend avoir « réhabilitées » ne sont pas recouvertes de terre végétale ni restaurées à leur niveau de fertilité avant

l'exploitation. Par exemple, les résidents de Cogon Lengue et Ndanta Fogne rapportent que rien ne pousse sur ces terres même pendant la saison des pluies et que ces terres n'ont aucune utilité ni pour les gens ni pour le bétail. Le fait que la CBG n'ait pas préservé la couche arable des surfaces exploitées et utilise immédiatement le sol dégradé pour réhabiliter les zones auparavant exploitées représente un obstacle de taille à la capacité de l'entreprise à restaurer et à améliorer durablement les moyens de subsistance. Les pratiques de la CBG en matière de réhabilitation des terres sont très éloignées des standards que ses principaux actionnaires, Alcoa et Rio Tinto prétendent suivre.¹⁰

Des terres exploitées près des villages de Cogon Lengue et Ndanta Fogne qui, selon CBG, ont été «réhabilitées». Les résidents rapportent que CBG a visité périodiquement les communautés et les a informés que les terres étaient en cours de restauration. Les résidents rapportent aussi qu'ils n'ont pas réussi à cultiver et que la terre semble stérile en raison de l'absence de la couche de terre arable. Des parcelles similaires de terres «réhabilitées» sont répandues dans d'autres communautés affectées au sein de la concession de CBG.
